INFORME No. 02

06 DE FEBRERO 2009

TIPO DE EVENTO : DESLIZAMIENTO E INESTABILIDAD DEL TERRENO

UBICACIÓN GENERAL : VEREDA GUARCAL – PREDIO SAN FRANCISCO

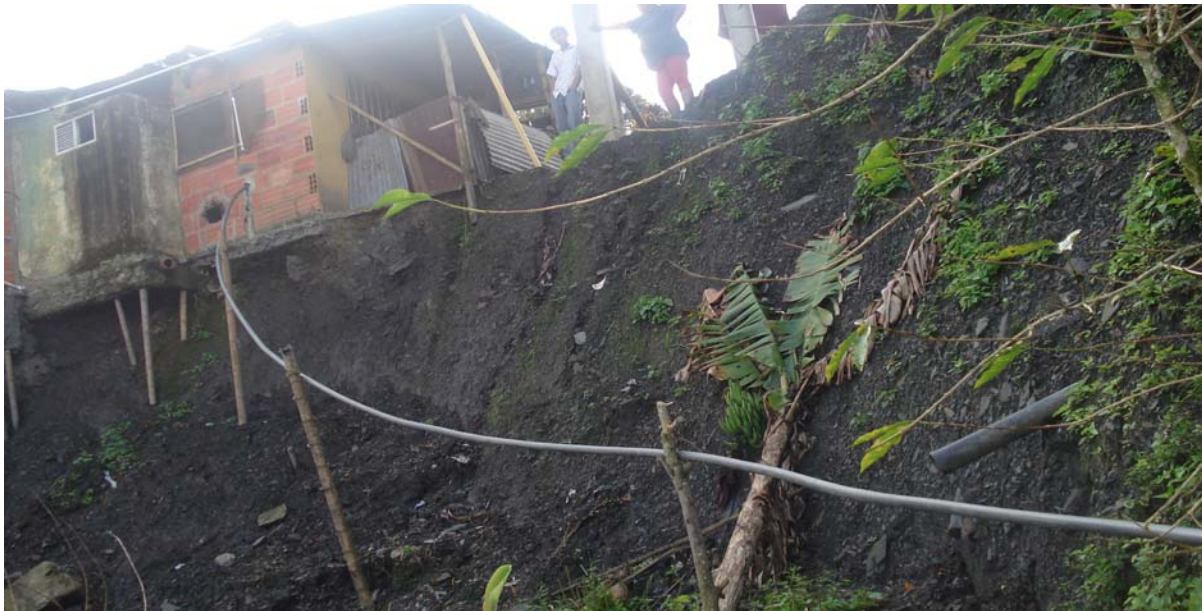
Vale la pena mencionar, que la vivienda se localiza en la parte superior del talud (fotografía No. 1), al costado izquierdo de la banca de la carretera - vía Vergara-Pacho -, donde también funciona una estación de servicio de gasolina y venta de gas (en tanques).

Es de anotar, que los Fernández habitan en este predio hace más de 22 años y que hace aproximadamente 10 años realizaron una ampliación (placa de soporte, paredes y techado e instalación de un tanque de almacenamiento de agua que colapso por el deslizamiento), hacia el costado y borde del talud, lo que genero mayor carga al terreno, el cual está conformado por un material poco consolidado (lutitas). (Fotografía No. 1)

Fotografía No. 1: Nótese la construcción sobre el talud inestable, la poca cobertura vegetal del terreno y apalancamiento de la base soporte de la casa

- Que, la placa del soporte de la vivienda construida en una segunda etapa, se encuentra apalancada en dos (2) sitios, soportada en un material inestable, como se puede observar en la fotografía No. 1.

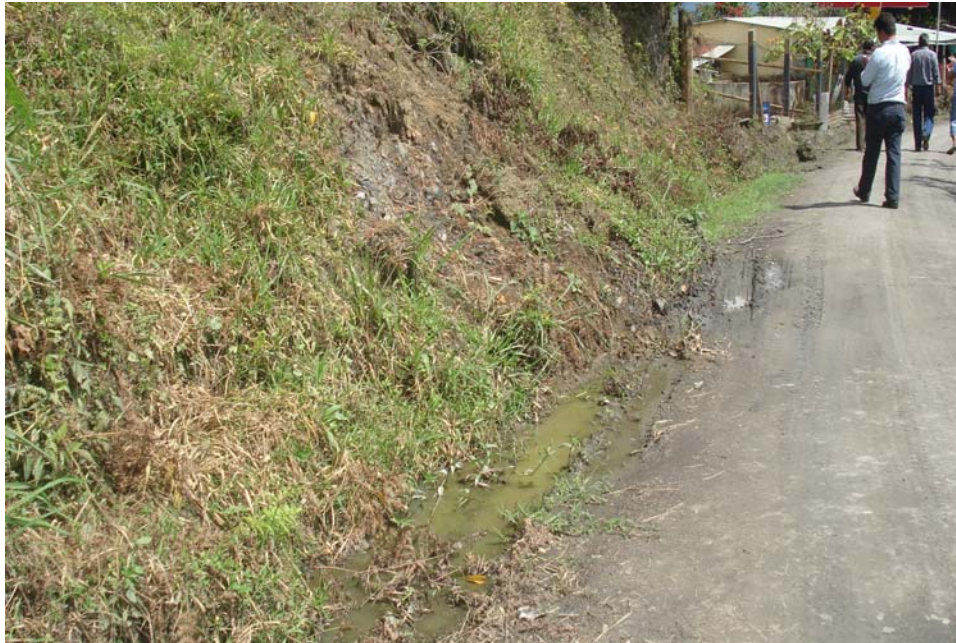
- Que en predios colindantes al visitado, se observan cicatrices de movimientos antiguos (deslizamiento y reptación).
- Que las aguas lluvias que discurren por la vía principal, en este punto, no tienen desagües ni obras de arte que permitan una conducción adecuada generando empozamientos y filtraciones en el terreno contribuyendo a generar una mayor saturación al mismo. (Fotografía No. 2)

Fotografía No. 2: Se observa la falta de obras de arte y empozamientos del agua sobre la vía generando infiltración

3. Es importante realizar un adecuado manejo de las aguas lluvias, de escorrentía y residuales desde la parte superior llevándolas fuera del área deslizada e inestable y generar drenajes a lo largo del sector que permitan realizar una completa canalización.

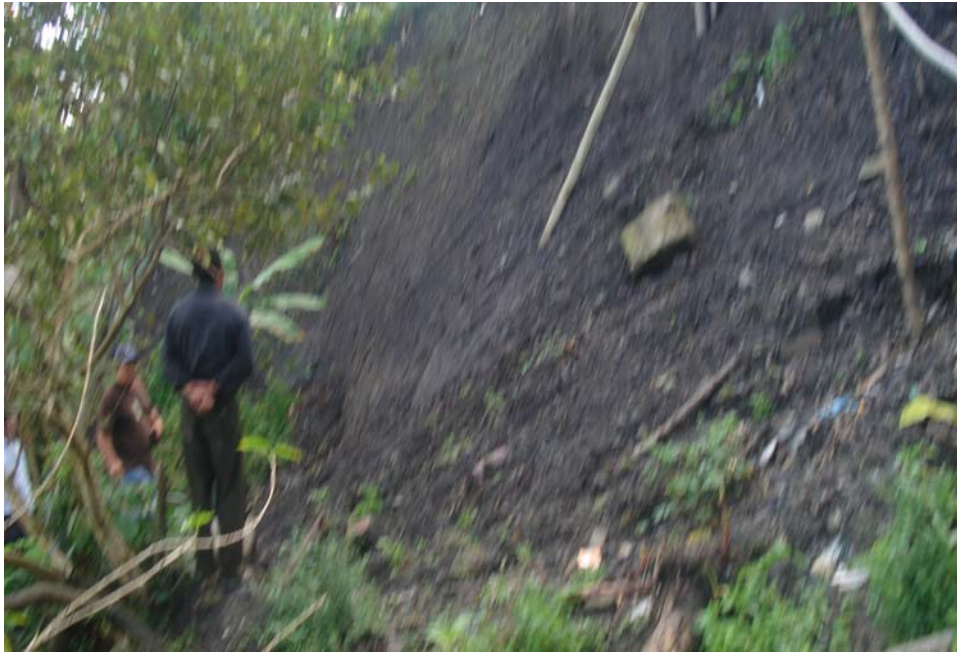
- Se observa un movimiento en masa que de acuerdo a lo manifestado por el propietario del inmueble, se origino el pasado 28 de noviembre de 2008, por causa de las fuertes precipitaciones que cayeron en el lugar, donde se presentó un deslizamiento de terreno en la parte posterior de la casa de habitación, delimitada por un escarpe que forma la corona principal de deslizamiento entre 22 a 25m. de ancho y profundidad de aproximadamente 8m. y que cae a un primer sector semiplano y continúa pendiente abajo en profundidad de más de 80 m. de largo sobre una superficie de alta pendiente y

muy intervenida con un alto grado de saturación que no favorece la estabilidad del terreno (fotografía No. 3).

Fotografía No. 3: Se observa la fuerte pendiente y placa de concreto de la vivienda
