INFORME No. 02

06 DE FEBRERO 2009

TIPO DE EVENTO : DESLIZAMIENTO E INESTABILIDAD DEL TERRENO

UBICACIÓN GENERAL : VEREDA GUARCAL – PREDIO SAN FRANCISCO

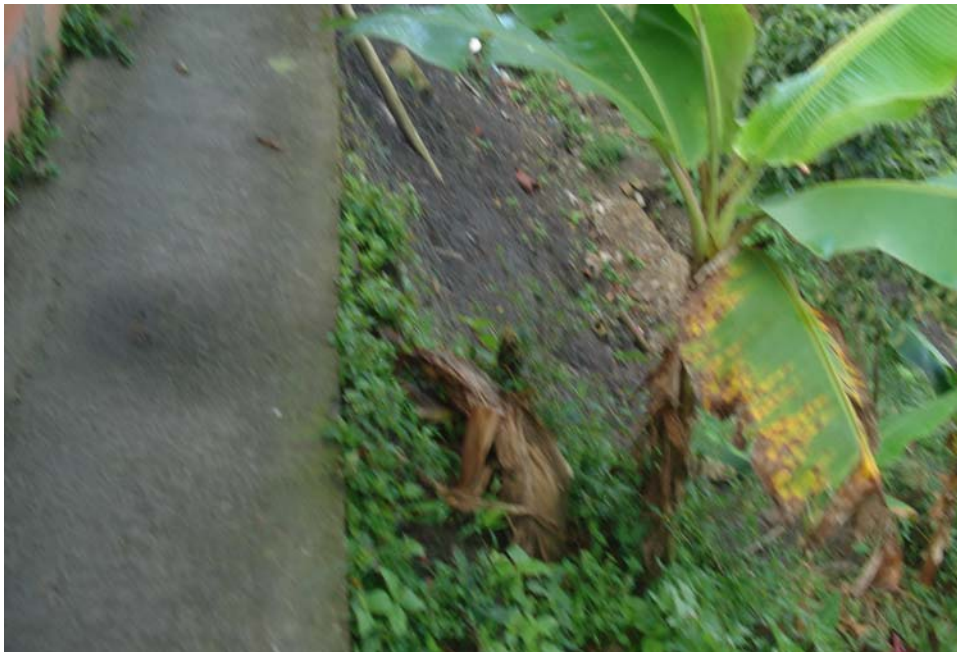
muy intervenida con un alto grado de saturación que no favorece la estabilidad del terreno (fotografía No. 3).

Fotografía No. 3: Se observa la fuerte pendiente y placa de concreto de la vivienda
